**PHOTOS DES FISSURES ET DES DEGRADATIONS DES CHAUSSEES ET TROTTOIRS**  
**Février 2023**

**Partie basse : 94 , chemin de la Rossignole**

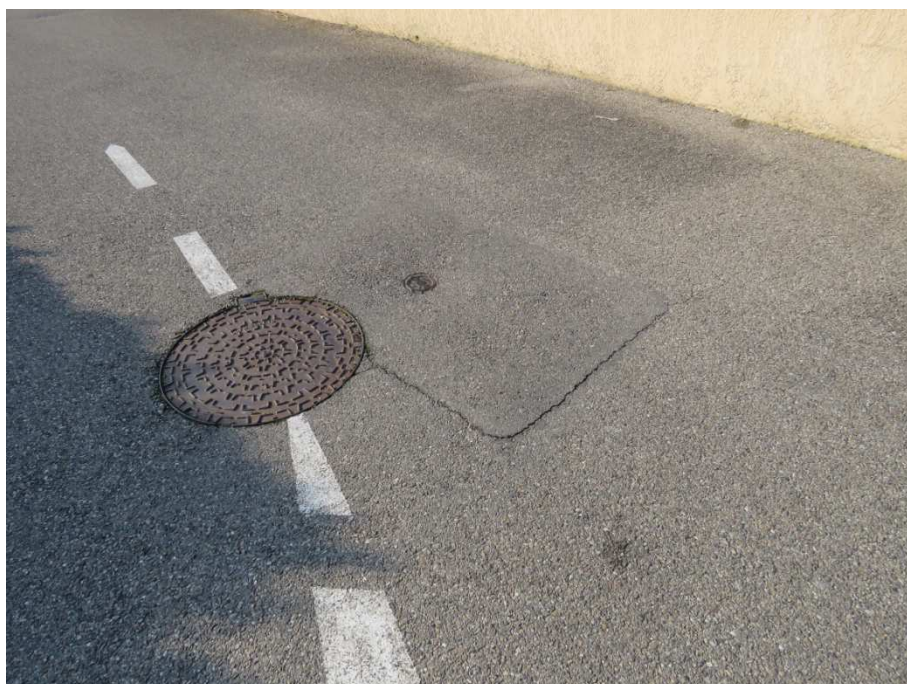
**N°1 : fissures de retrait autour d'une reparation d'une bouche à clé entre les lots n°25 et n°26 - Ouverture de 1 à 3 mm**

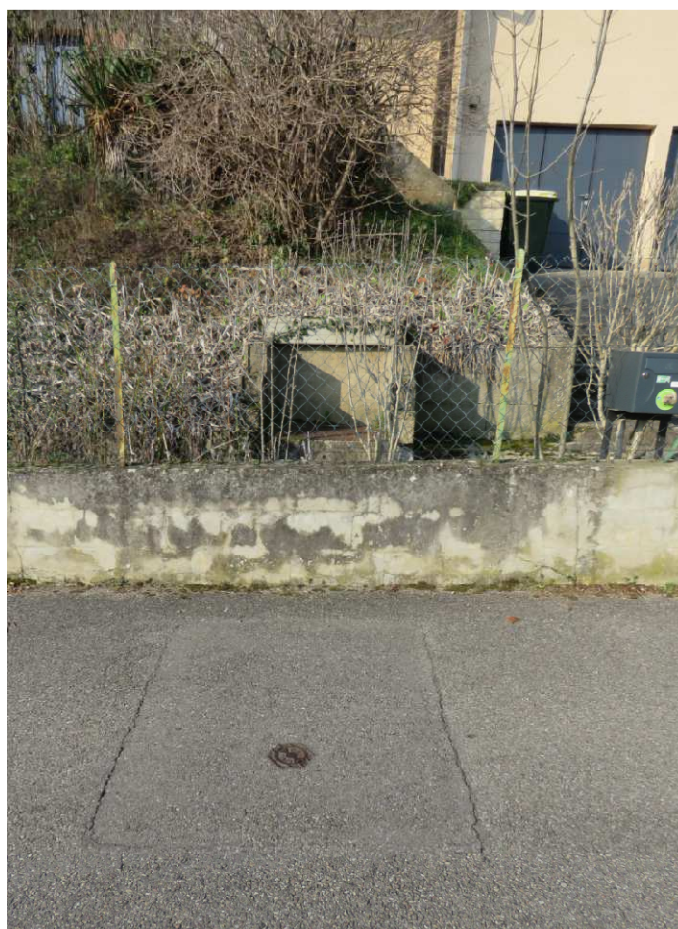
**N°2 : fissures de retrait autour d'une reparation d'une bouche à clé au droit du lot n°27 - Ouverture de 1 à 2 mm**

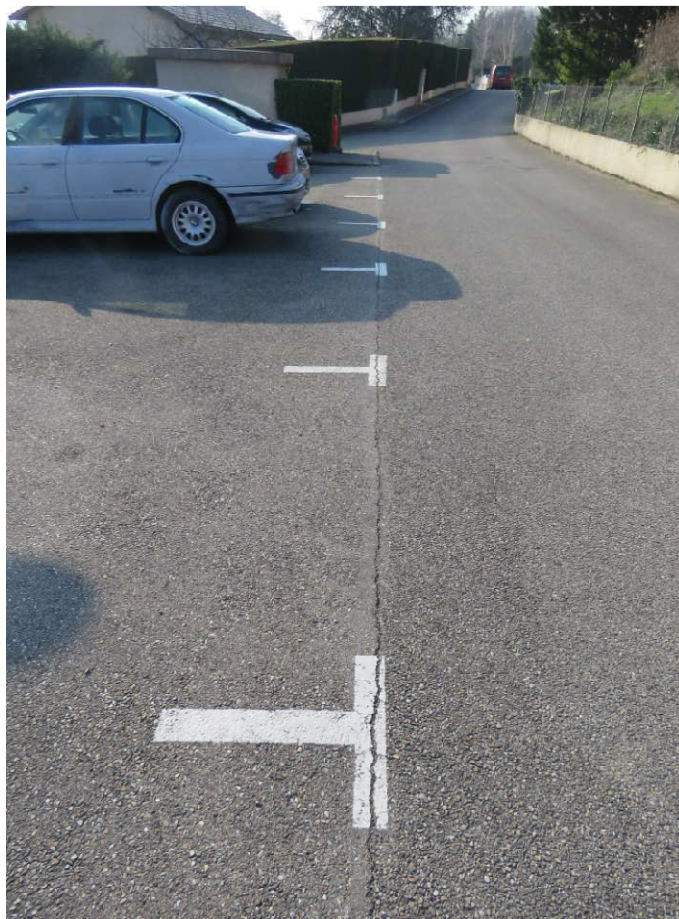
**N°3 : fissure de retrait le long d'une reprise de réalisation du béton bitumineux le long du parking près du transformateur- Ouverture de 1 à 2 mm**

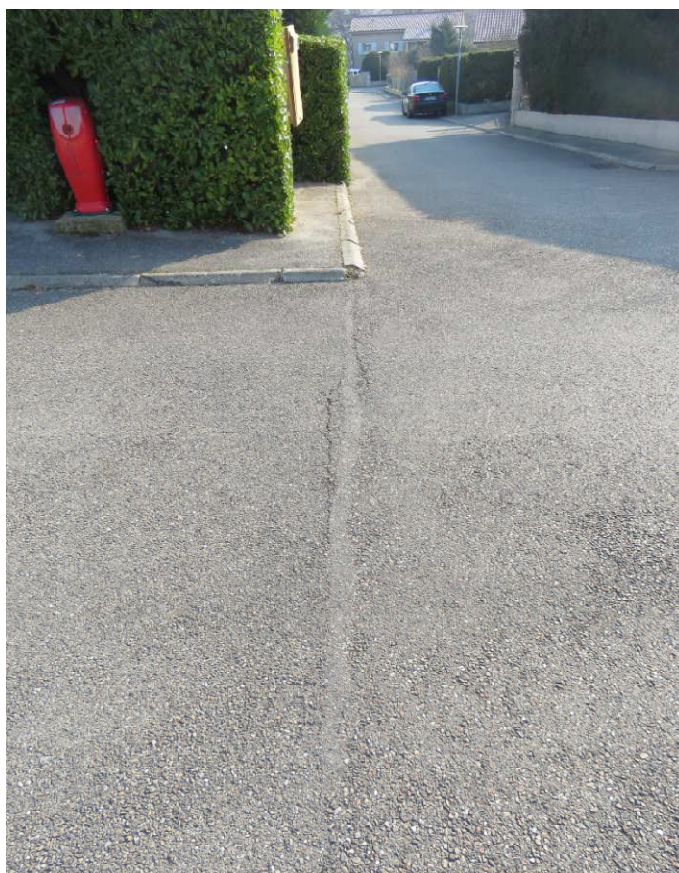
**N°4 : fissure de la chaussée de retrait le long d'une reprise de réalisation du béton bitumineux au droit du transformateur sur la moitié de la largeur de la chaussée- Ouverture de 0 à 2 mm.**

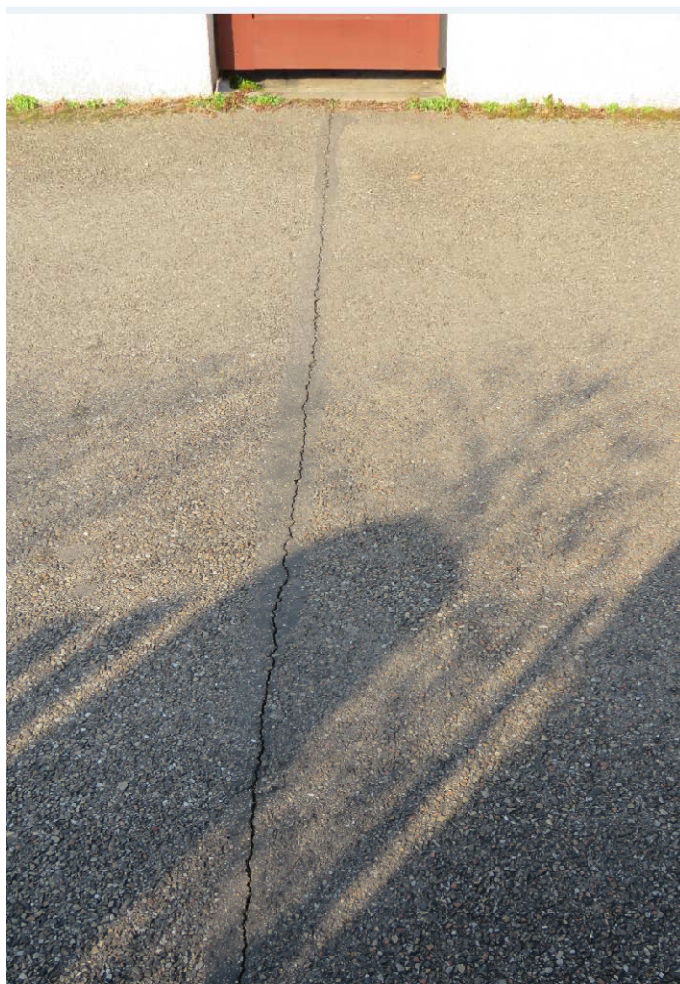
**N°5 : fissure sur la chaussée de retrait le long d'une reprise de réalisation du béton bitumineux entre les lots n°36 et n°34 sur toute de la largeur de la chaussée- Ouverture de 3 a 4 mm.**

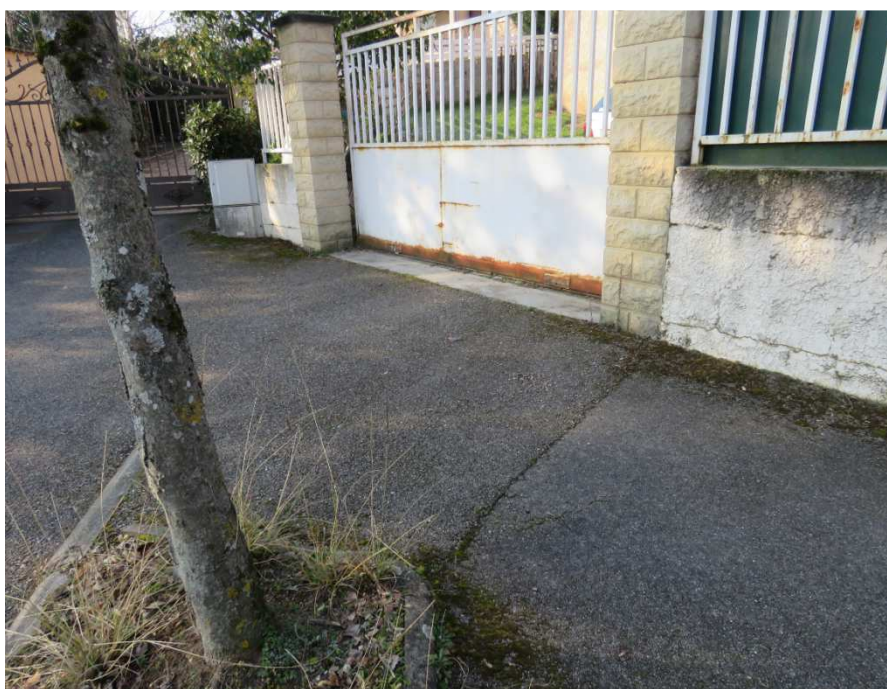
**N°6 : fissure de retrait sur le trottoir le long d'une reprise de réalisation du béton bitumineux au droit de lot n°38- Ouverture de 0,5 a 2 mm.**

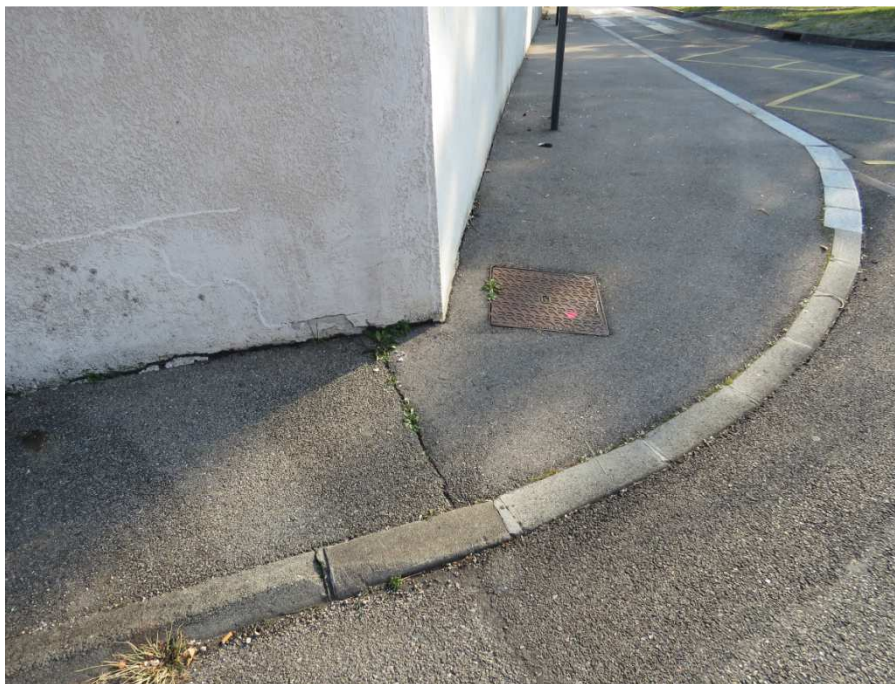
**N°7 : fissure de retrait du trottoir le long d'une reprise de réalisation du béton bitumineux au droit de lot n°47  
entrée du lotissement sur le trottoir - Ouverture de 5 mm avec développement de végétation.**

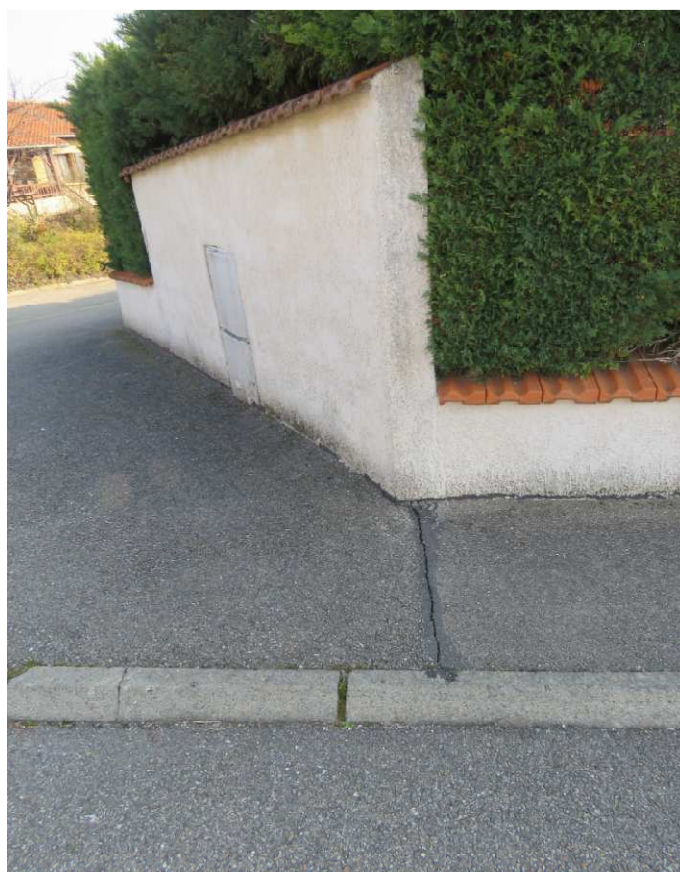
**N°8 : fissure de retrait du trottoir le long d'une reprise de réalisation du béton bitumineux au droit de lot n°47  
et de l'entrée de le voirie des lots n°39 à n° 47 - Ouverture de 5 mm**

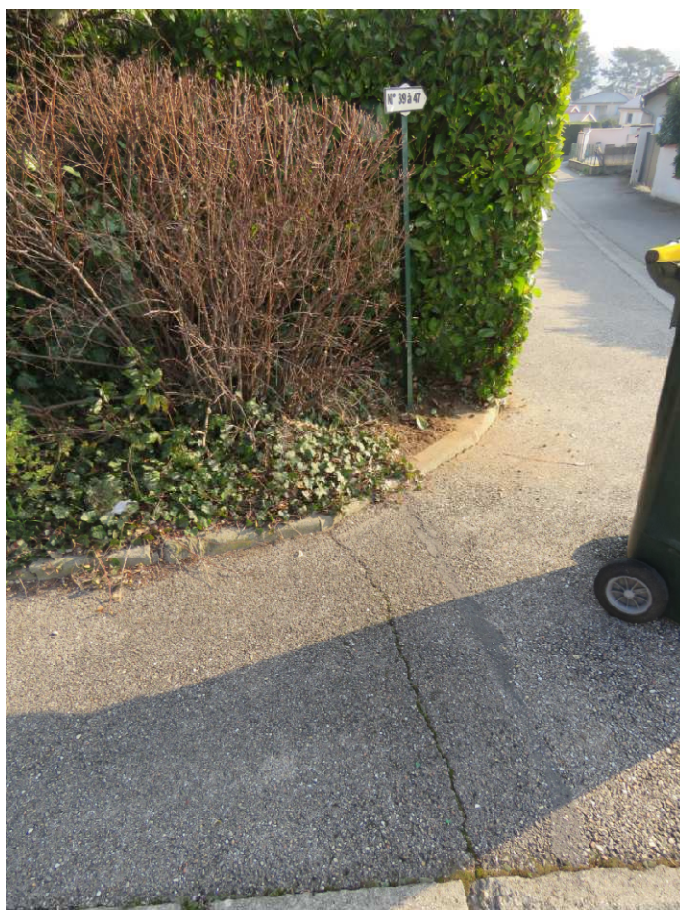
**N°9 : fissure de retrait du trottoir le long d'une reprise de réalisation du béton bitumineux au droit de lot n°39 et de l'entrée de le voirie des lots n°39 à n°47 - Ouverture de 1à 2 mm**

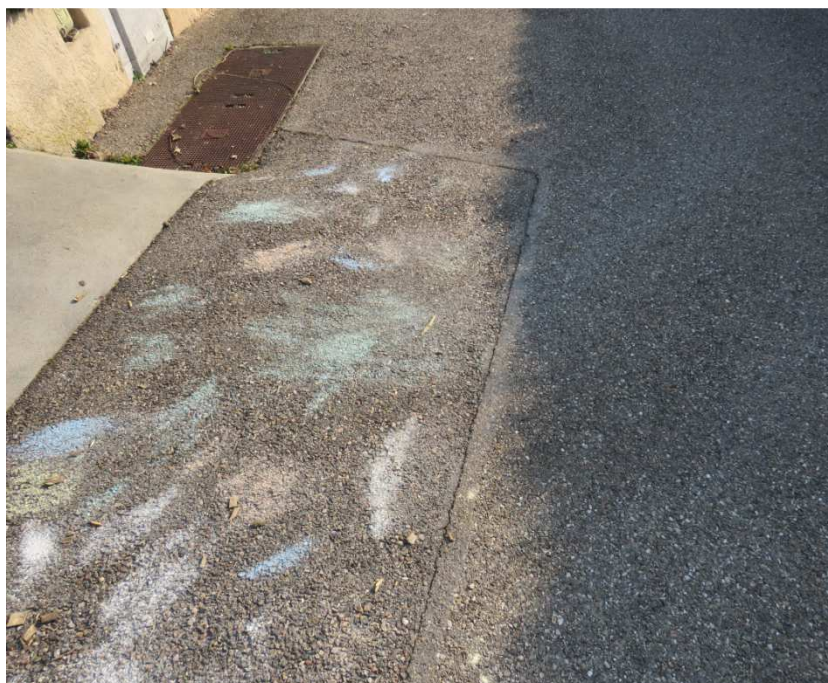
**N°10 : fissure de retrait le long d'une reprise de réalisation du béton bitumineux au droit de lot n°40 (voirie des lots n°39 à n°47) - Ouverture de 1à 2 mm**

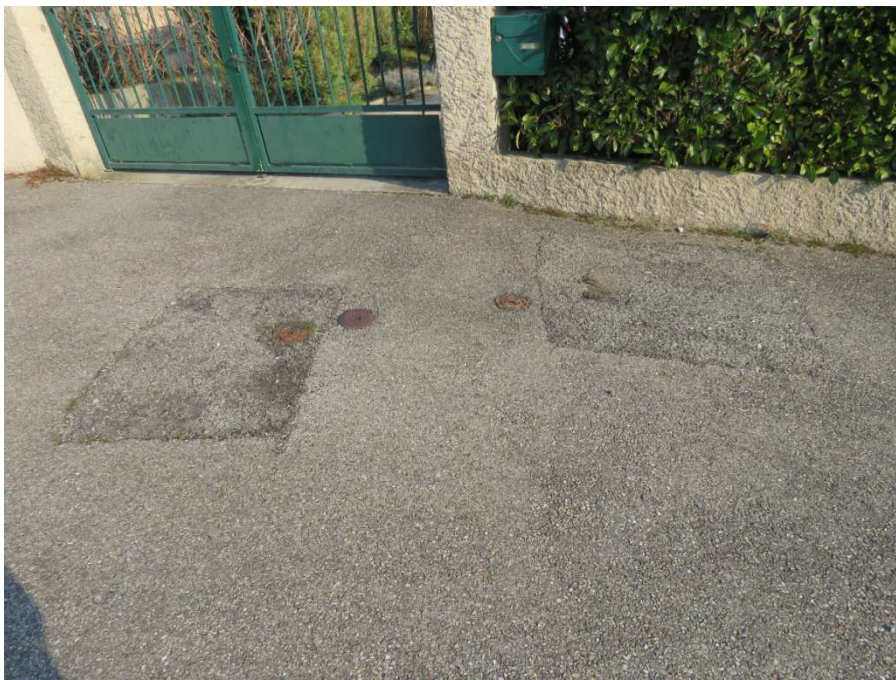
**N°11 : fissures de retrait autour d'une des deux réparations de bouche à clé au droit du lot n°42 (voirie des lots n°39 à n°47) - Ouverture de 0,5 à 1 mm avec développement de végétation. Fermetures des réparations mal réalisées: mauvais compactage et enrobé à froid.**

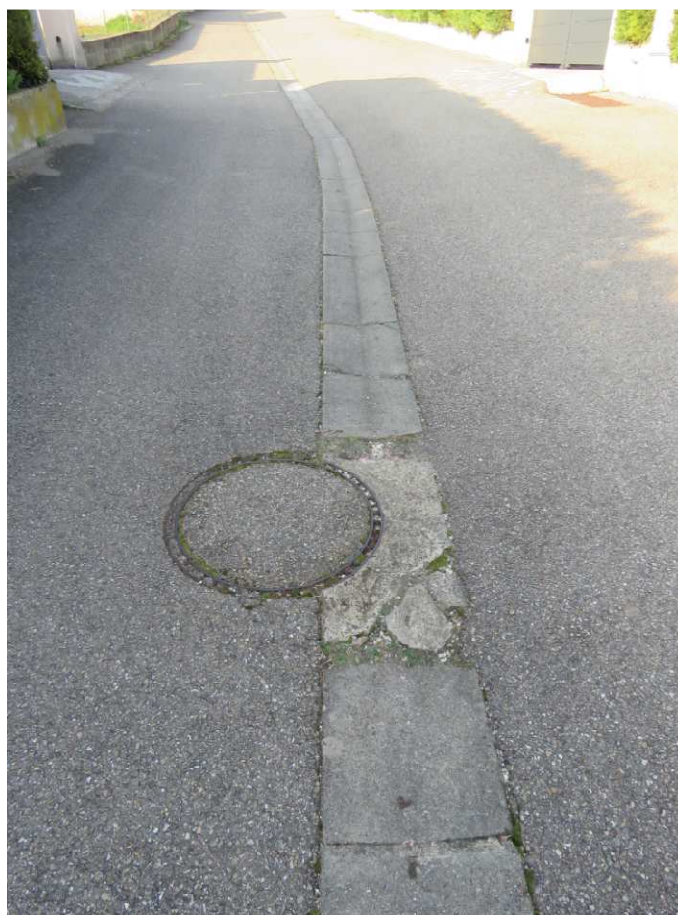
**N°12 : dégradations ( fissurations et éclatements) du béton de jonction entre les caniveaux au droit d'un regard au niveau des lots n°41 et n°45 (voirie des lots n°39 à n°47)**

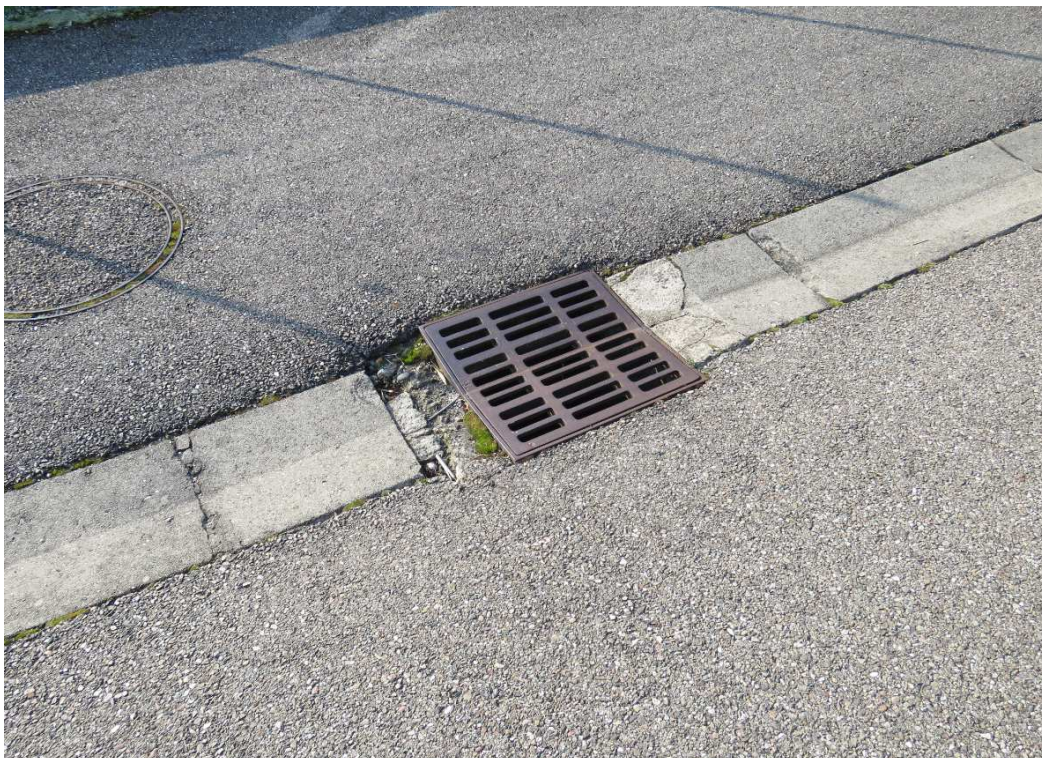
**N°13 : dégradations ( fissurations et éclatements) du béton de jonction entre les caniveaux au droit d'un regard à grille au niveau des lots n°40 et n°46 (voirie des lots n°39 à n°47)**

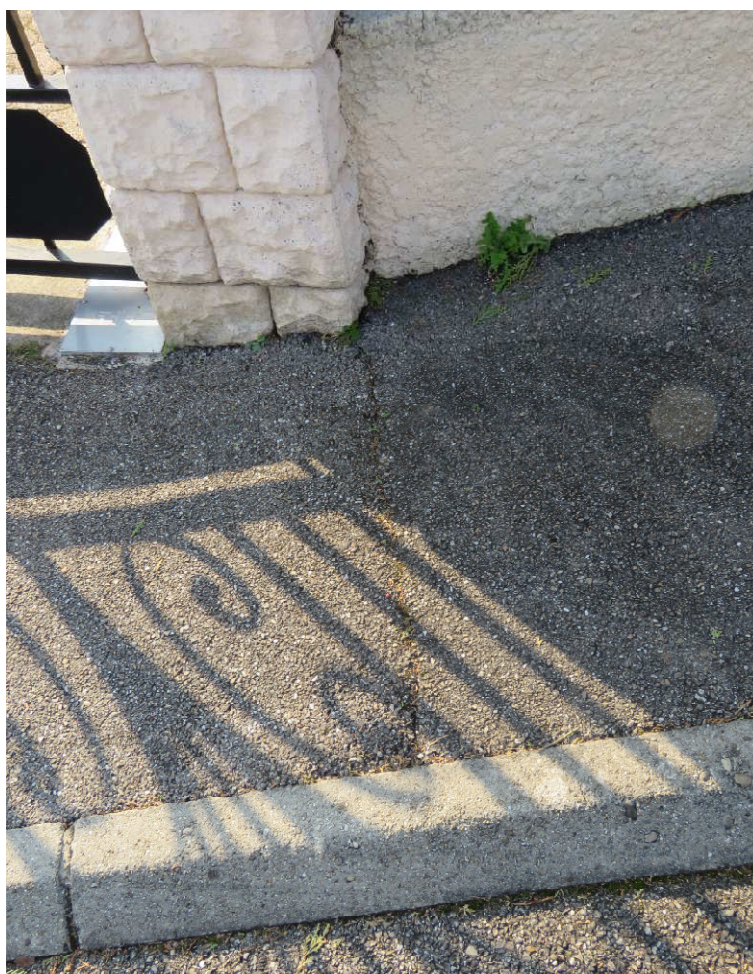
**N°14 : fissure sur trottoir de retrait le long d'une reprise de réalisation du béton bitumineux au droit de lot n°34 (voirie des lots n°28 à n°34) - Ouverture de 0,5 à 1 mm.**

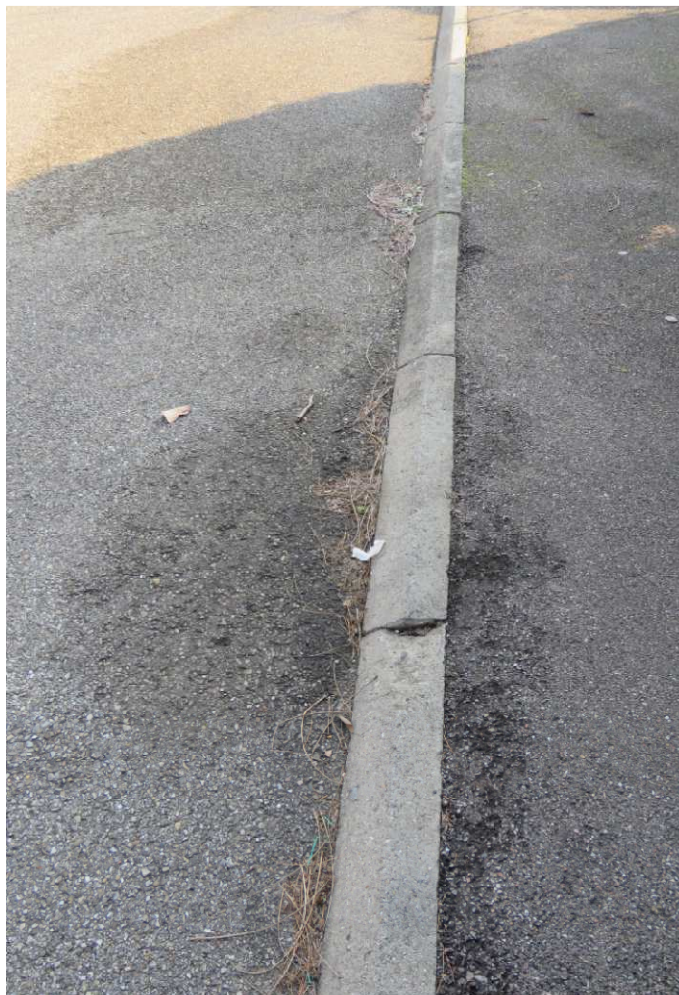
**N°15 : Taches d'huile et dégradations du béton bitumineux sur chaussée et trottoir au droit de lot n°33 (voirie des lots n°28 à n°34) -**

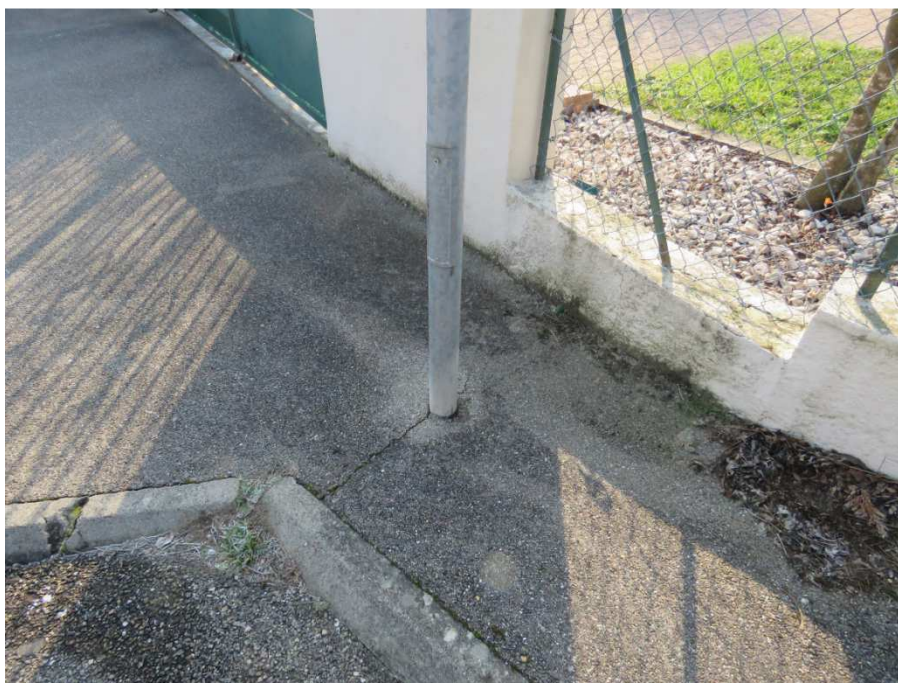
**N°16 : fissure sur trottoir du béton bitumineux au droit de lot n°32 (voirie des lots n°28 à n°34) - Ouverture de 1 à 2 mm.**

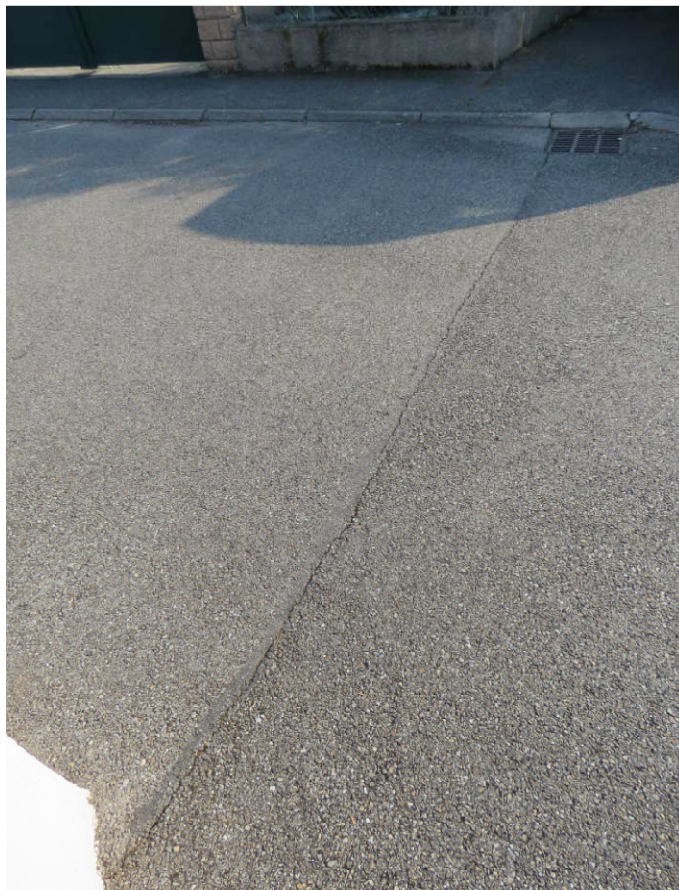
**N°17 : fissure sur chaussée de retrait le long d'une reprise de réalisation d du béton bitumineux au droit des lots n°29 et n°30 (voirie de raccordement entre les lots n°29, 30, 23 et 24) - Ouverture de 2 a 4 mm.**

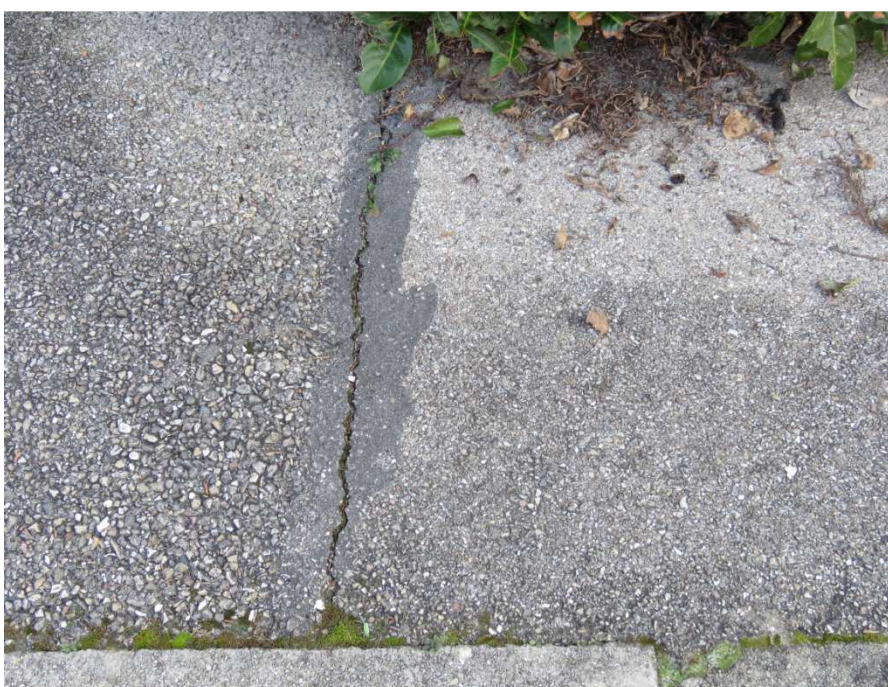
**N°18 : fissure sur trottoir de retrait le long d'une reprise de réalisation du béton bitumineux au droit du lot n°23 à l'angle de l'intersction de la voirie des lots n°14 à n°25 et de la voirie de raccordement entre les lots n°29, 30, 23 et 24 - Ouverture de 3 à 4 mm avec développement de la végétation.**

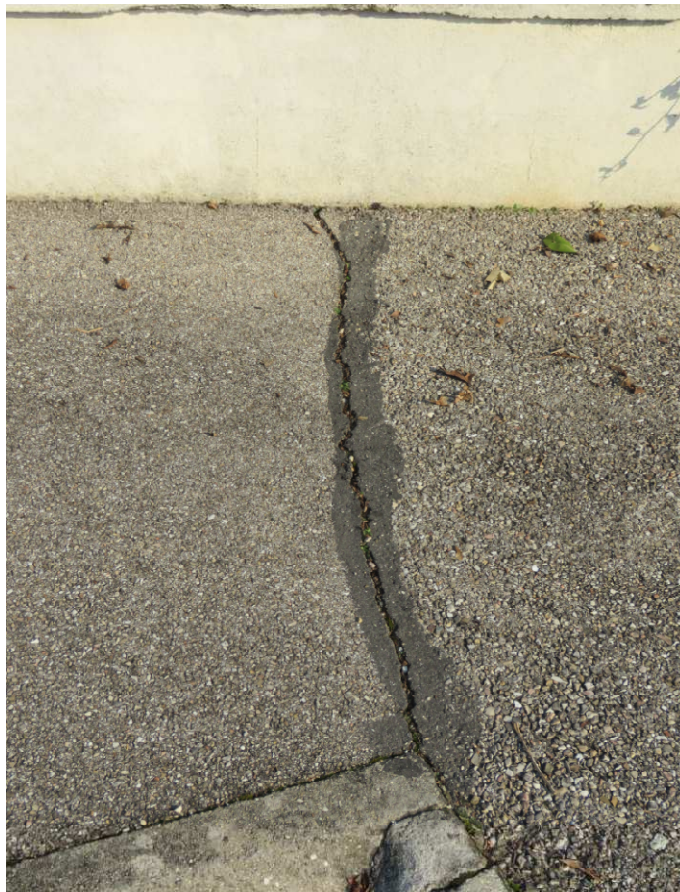
**N°19 : fissure sur trottoir de retrait le long d'une reprise de réalisation du béton bitumineux au droit du lot n°17 (voirie des lots n°14 à n°25) - Ouverture de 5 à 6 mm.**

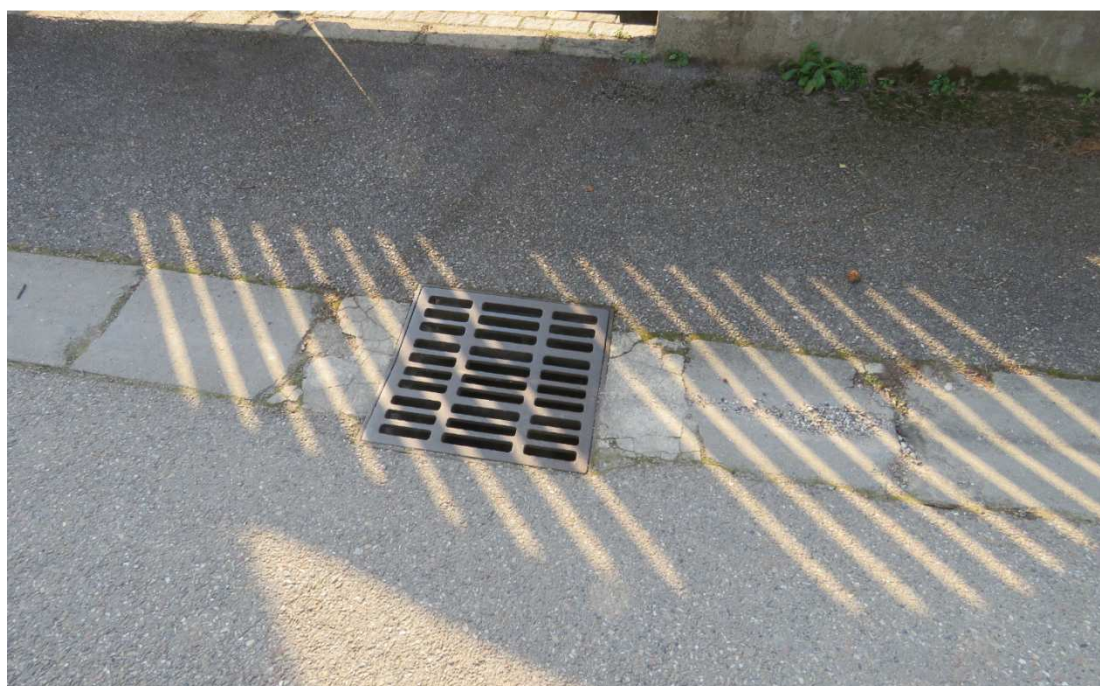
**N°20 : dégradations ( fissurations et éclatements) du béton de jonction entre les caniveaux au droit d'un regard à grille au niveau du lot n°22 (voirie des lots n°14 a n°25)**

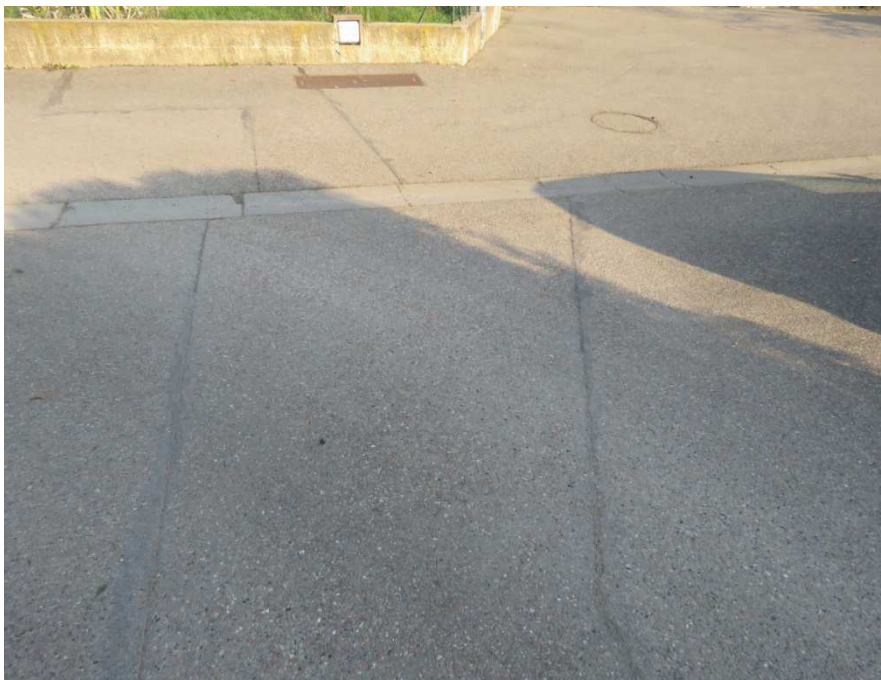
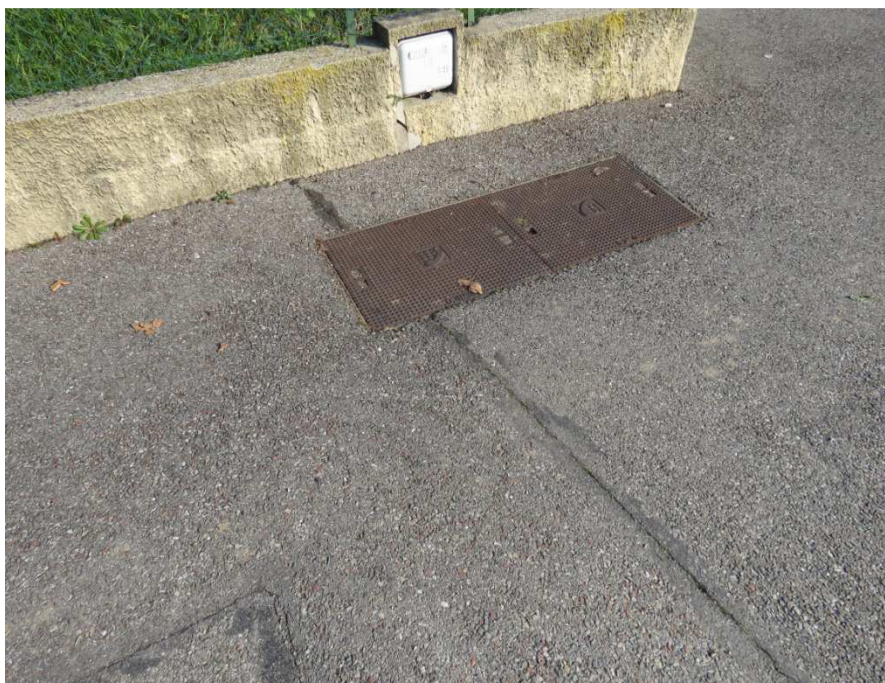
**N°21 et n°22 : fissurations sur chaussé de retrait le long des reprises de réalisation du béton bitumineux concernant la création du raccordement ENEDIS de la propriété RONZON au droit du lot n°15 et de l'accès à la propriété RONZON (voirie des lots n°14 à n°25) - ouverture de 0,5 à 1 mm.**

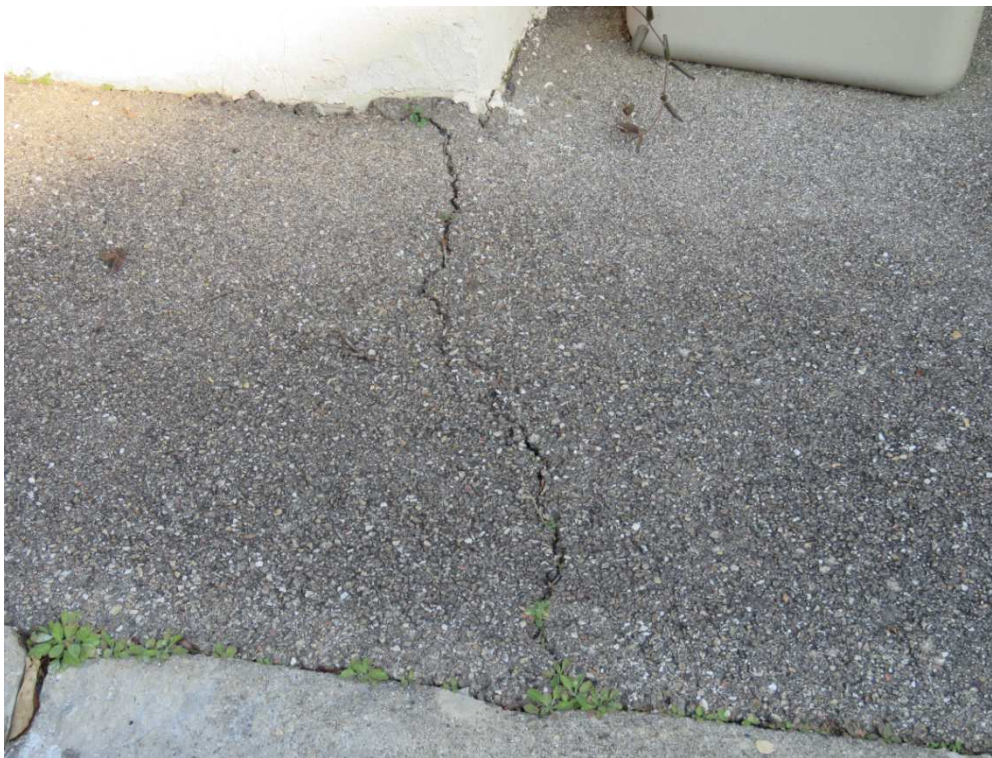
**N°23 : fissure sur trottoir de retrait du béton bitumineux au droit des lots n°15 et n°16 (voirie des lots n°14 à n°25) - Ouverture de 2 à 4 mm avec début de développement de la végétation.**

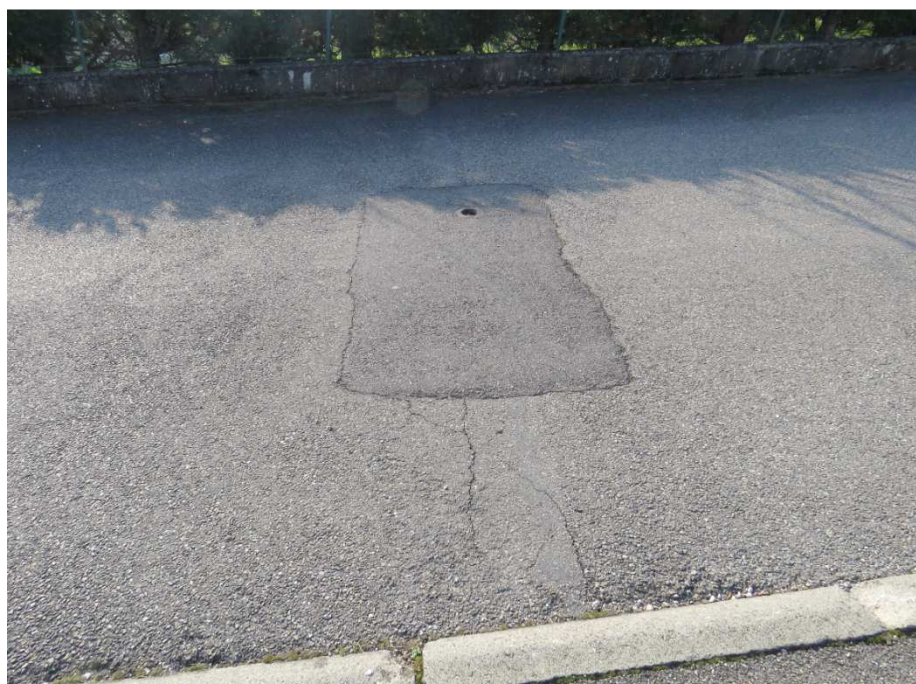
**N°24 : fissures de retrait autour d'une réparation d'une bouche à clé et développement de fissures entre la réparation et la bordure de trottoir entre les lots n°25 et n°14 - Ouverture de 2 à 4 mm**

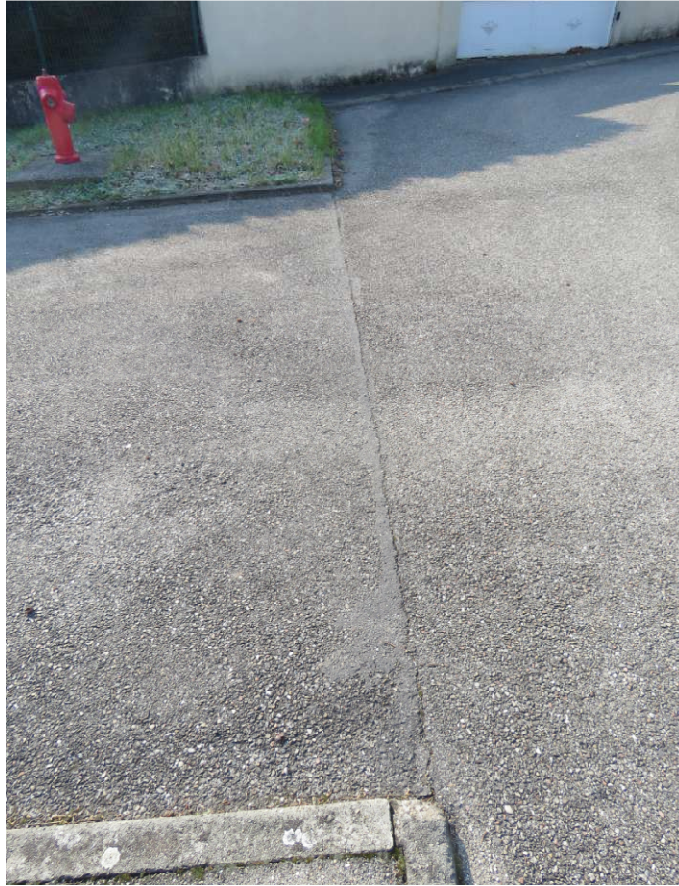
**N°25 : fissure de retrait le long d'une reprise de réalisation du béton bitumineux le long du parking  
au droit du lot n°10 - Ouverture de 1 à 2 mm**

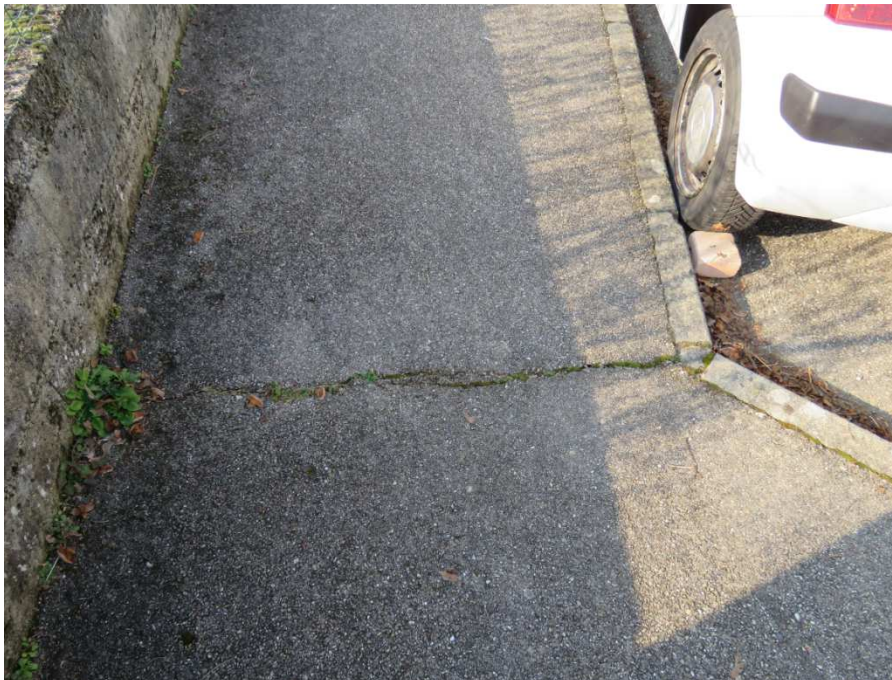
**N°26 : fissure de retrait le long d'une reprise de réalisation du béton bitumineux sur le trottoir  
au droit du lot n°5 - Ouverture de 2 à 4 mm avec début de végétalisation**

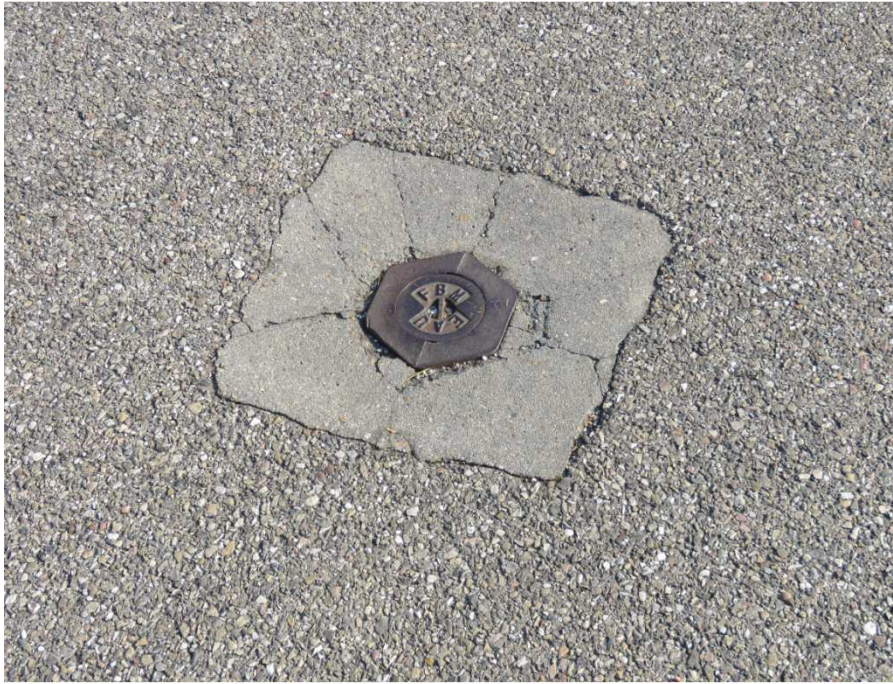
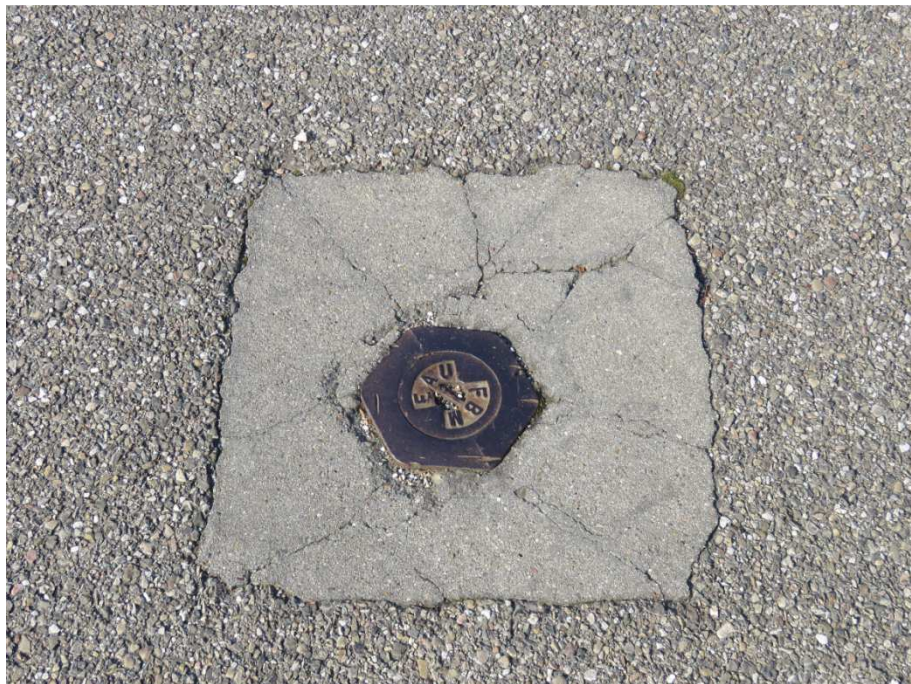
**N°27 et n°28 : dégradations ( fissurations et éclatements) du mortier de scellement des bouches  
au niveau des lots n°1 et n°5**

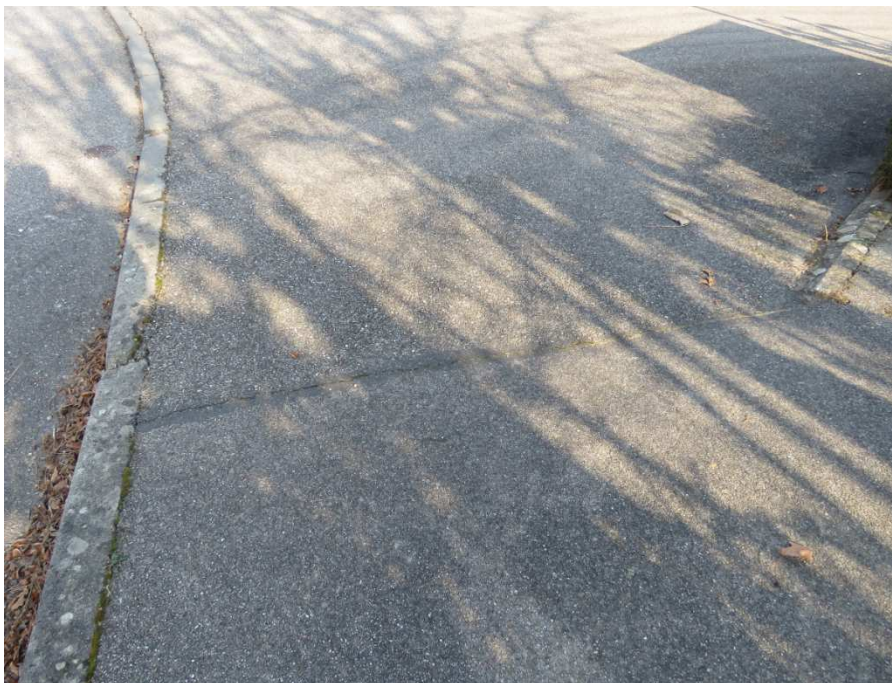
**N°29 : fissure de retrait le long d'une reprise de réalisation du béton bitumineux sur le trottoir du chemin des Ferratières au droit du lot n°5 à l'entrée du lotissement - Ouverture de 2 à 4 mm  
Ne concerne pas le lotissement à priori.**

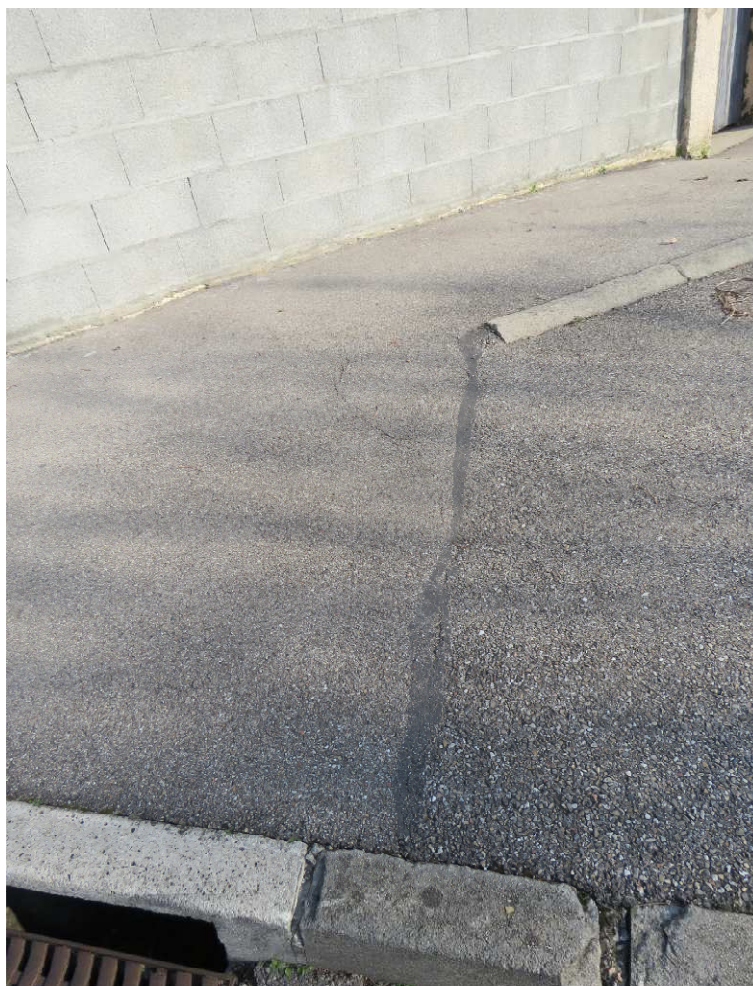
**N°30 : fissure de retrait le long d'une reprise de réalisation du béton bitumineux sur le trottoir du chemin des Ferratières au droit du lot n°5 à l'entrée du lotissement accompagnée d'une fissure de tassement - Ouverture de 0,5 à 1 mm  
Ne concerne pas le lotissement à priori.**
