LOTISSEMENT LE SOLEIL LEVANT

PROJET DE REPARATION DE L'ESCALIER

PROFIL EN LONG
REPARATION : SOLUTION 1
MARCHES EN BOIS SUPPLEMENTAIRES + BETON

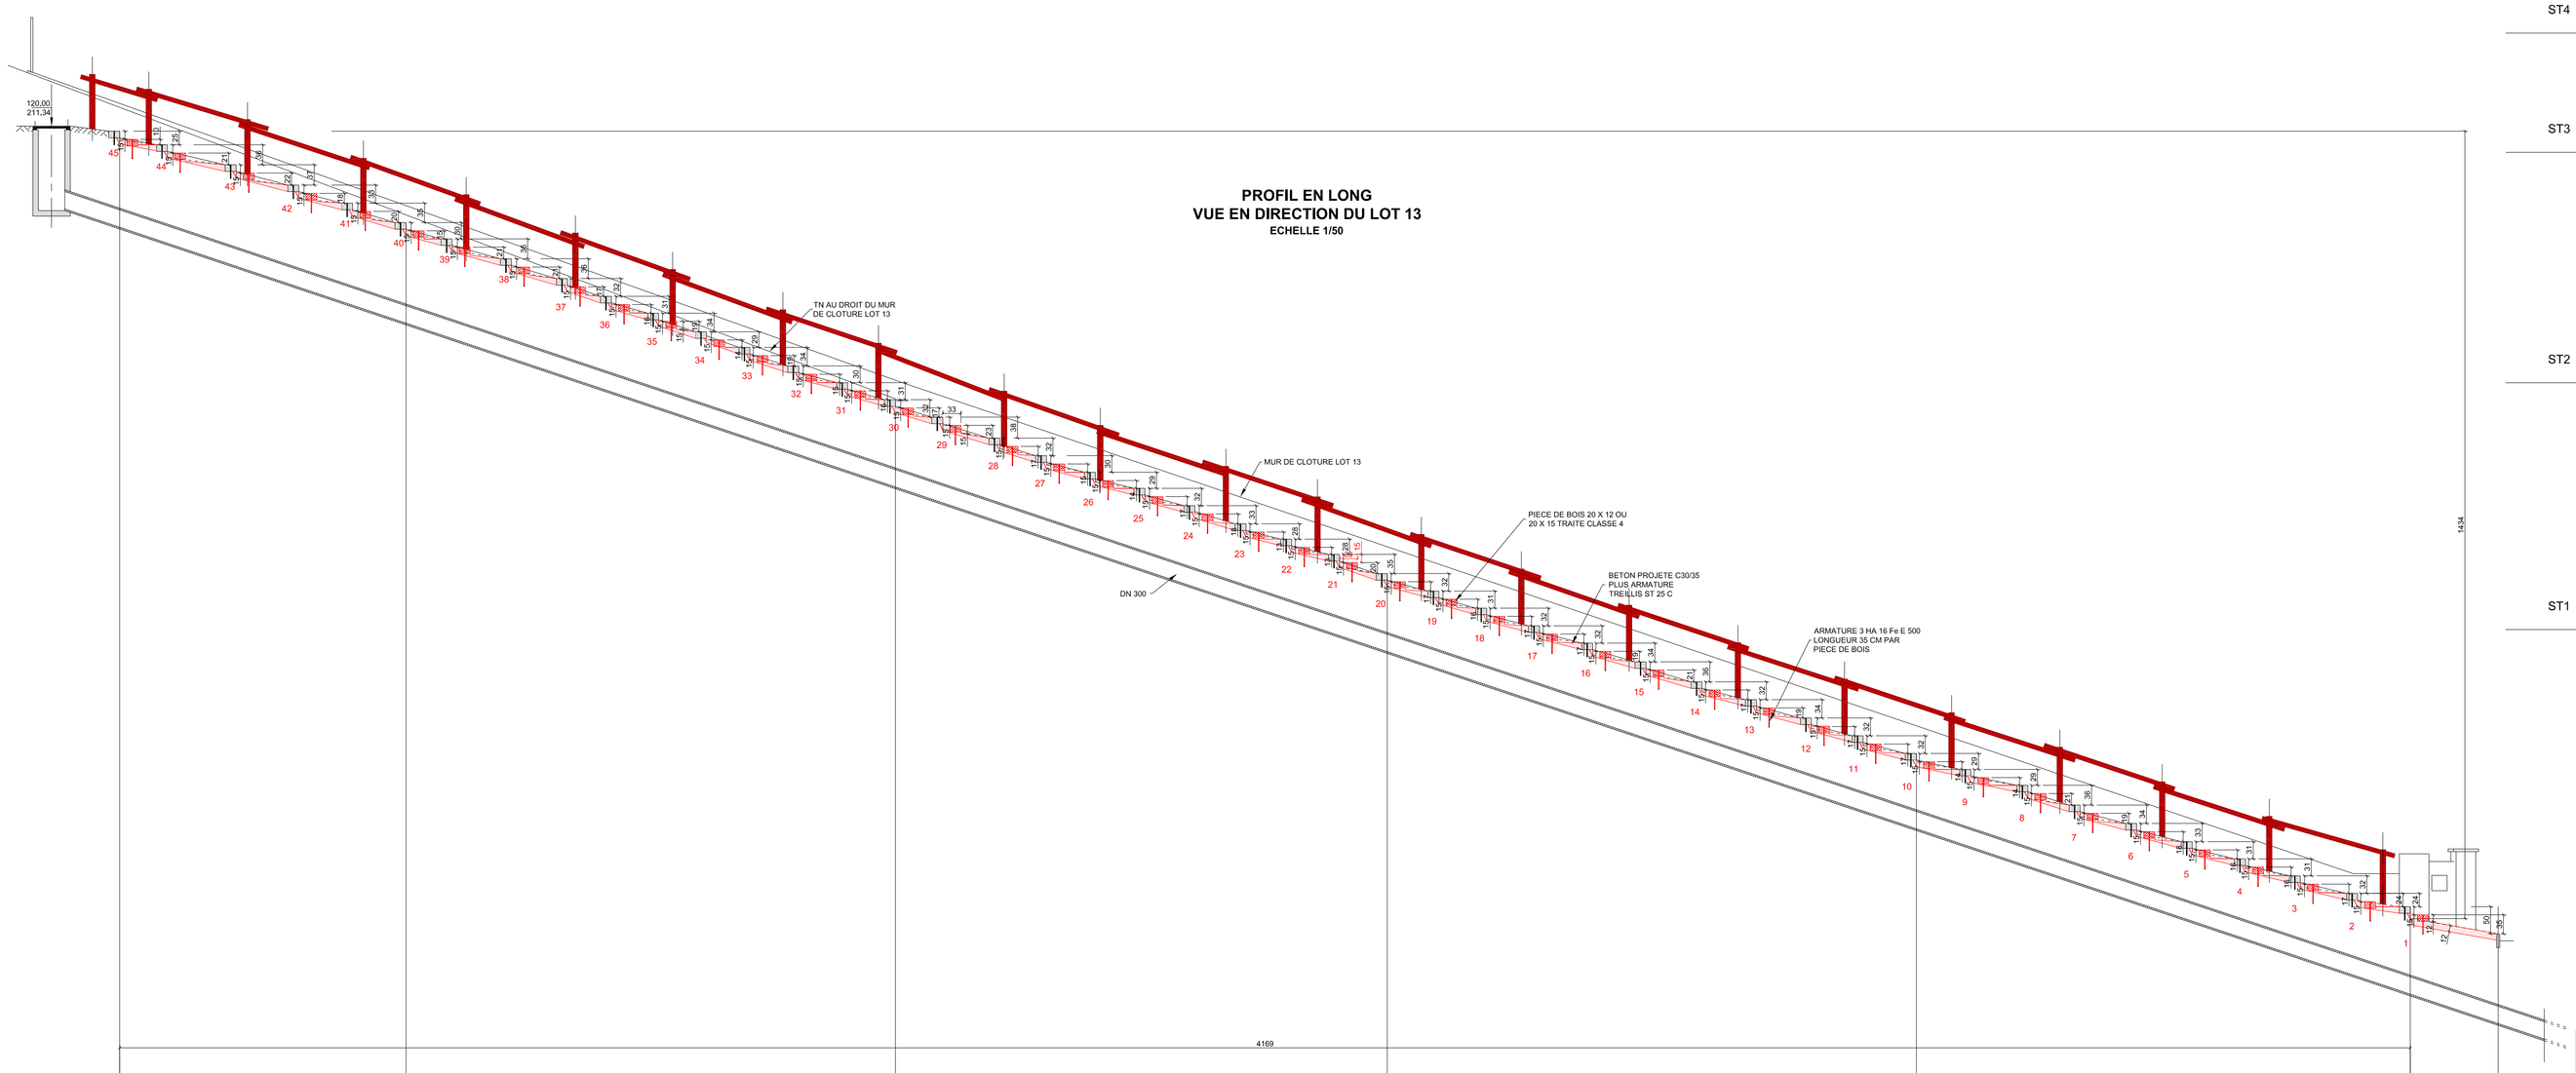
PROFIL EN LONG
VUE EN DIRECTION DU LOT 13
ECHELLE 1/50

HAUTEUR ENTRE MARCHES	9		25		36		37		33		36		29		37		36		32		31		33		29		34		30		31		32		38		32		30		30		31		33		28		28		35		32		31		32		31		35		26		42		34		32		32		29		29		36		34		33		31		31		32		24		50
